# РЕЗУЛЬТАТЫ РАБОТЫ НОВОЙ СИСТЕМЫ ОЦЕНКИ ГИБКИХ ТРУБ

## RESULTS FROM THE NEW COILED TUBING ASSESSMENT SYSTEM

Родерик К. СТЕНЛИ, ItRobotics, IOS-PCI и Coiled Tube Resource Management  
Roderic K. STANLEY, ItRobotics, IOS-PCI, and Coiled Tube Resource Management

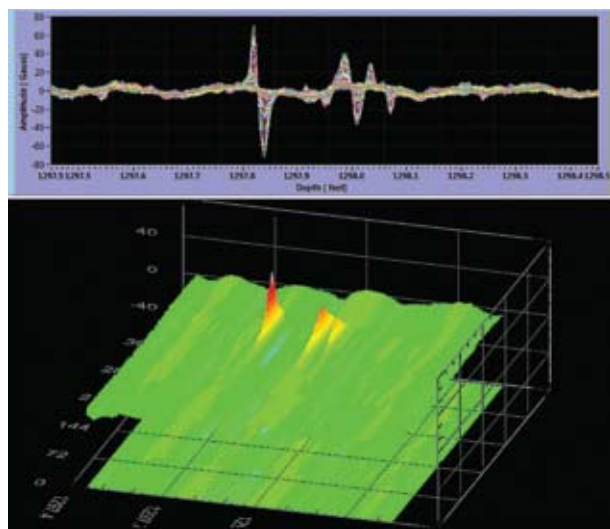
Figure 3 shows typical indications from excess seam weld flash penetration at 1298-ft. from the start of the run. The peak-to-peak amplitude for the largest indication here is 140 Gauss. The inspector performs this

На рисунке 3 можно видеть характерные сигналы, указывающие на чрезмерную проплавку заусенца роликового шва в районе 395,6 м от начала колонны. Удвоенная амплитуда наибольшего из показаний составляет 140 Гаусс. Инспектор выполняет увеличение изображения (РМП-сигнал в Гауссах в зависимости от положения вдоль трубы и по ее окружности) показаний в рамках процедуры проверки. Трехмерное изображение полезно для определения параметров источника РМП-сигналов во время проверки. Длина представленного на рисунке отрезка трубы составляет 0,3 м.

**Рисунок 3 – Увеличенное изображение РМП-сигналов от области трубы в районе 395,6 м**  
**Figure 3 – Zoom of one region of MFL indications at 1298 ft**

blow-up (MFL Gauss vs location along and around tube) of local indications as part of his prove-up procedure. The 3D image is helpful during prove-up for determining the parameters of the source of the MFL. The axial length represented in this picture is 1.00-ft.

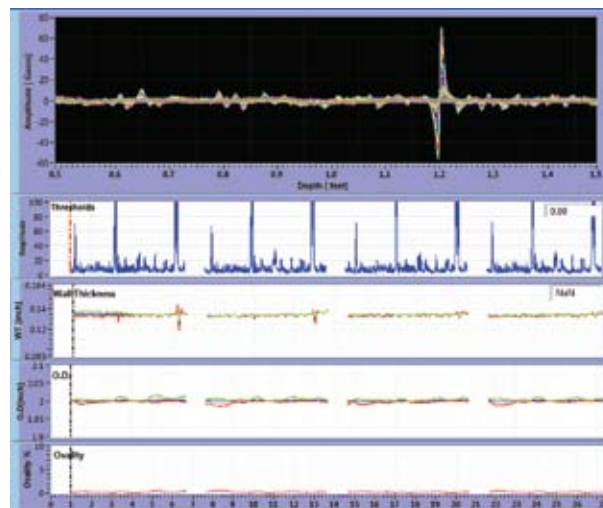
**Standardization.** Figure 1 shows 4 standardization runs with the reference standard rotated at 90 deg intervals to set MFL sensitivity. Largest indication at the right hand end of each run is actually the MFL from a square area that was milled out of the reference standard.

The MFL from the 1/32-nd inch through drilled hole (TDH) is shown near the centre of each run. Sensitivity to MFL is actually set using a notch signal (not shown).

**Рисунок 1 – Четыре цикла калибровки**  
**Figure 1 – 4 standardization runs**

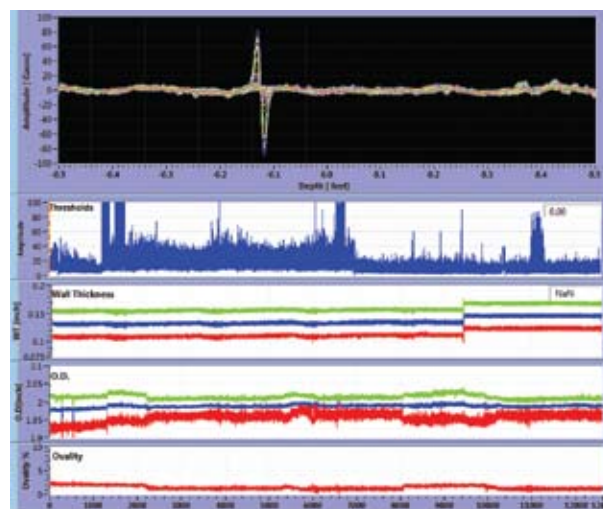
**String Signals.** MFL signals for the entire string (Figure 2, about 12,600-ft) are shown in the 2nd (blue) trace, and indicate noise from internal seam weld variations for many of the strips that make up the string.

The wall thickness trace (green – maximum wall, red – minimum wall, blue average wall) shows one tapered bias weld very clearly, and the OD trace (green – maximum OD, red – minimum OD, blue - average OD) shows where many of the bias welds are, and some small ovality at the thin end.

**Рисунок 2 – Все сигналы от колонны ГТ**  
**Figure 2 – All string signals**

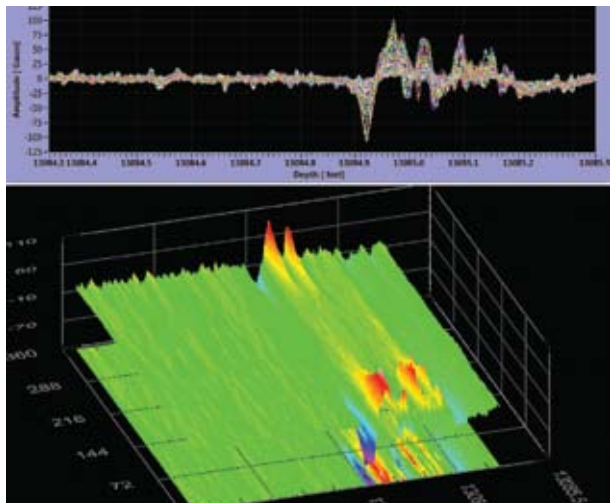
A zoom of the MFL from the pitting in Fig 6 is shown in Figure 7. This type of zoom enables the inspector to determine where the imperfections are along and around the string, and thus determine where to scan with ultrasound if they originate mid-wall or ID.

**Рисунок 7 – Сигналы РМП, генерируемые совокупностью язвин на внешней поверхности трубы, находившейся на хранении**  
**Figure 7 – MFL Image of a row of pits in the OD of stored pipe**

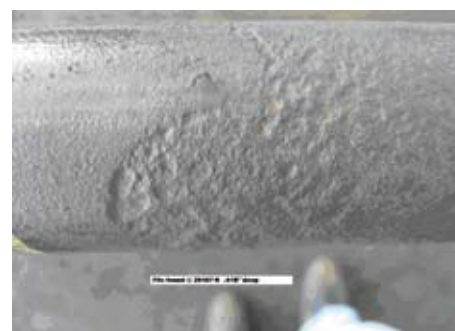
Figure 6 shows round-bottomed pits (max depth 0.018-in., 8.5% of specified wall) at 13,085-ft. To get these data, the MFL section of the instrument was standardized on a 1/16th-inch through drilled hole (TDH), which is our usual MFL reference indicator for setting the sensitivity prior to inspecting used tubing.

**Рисунок 6 – Питтинговая коррозия на внешней поверхности в районе 3988 м**  
**Figure 6 – OD surface pitting at 13,085-ft**

Note that research at the University of Tulsa has shown that OD surface round-bottomed pitting that is less than 10% of the specified wall thickness deep does not have a serious effect on the fatigue life of the tubing. Table 1 shows the results of running the Flexor TU 6.1 programme for the 0.018-in. deep pit at 0.210-wall tubing, with an internal pressure of 3000 psi on the tubing, while on a 42-in. radius reel, and using a grade of 110 kpsi. 'Non' = no pits present (i.e. the wall without any pitting), 'pit' = trips over the guide-arch with the pit present, and 'removed' = trips with the pit sanded out.

This small wall loss was not considered by the owner to be sufficient to seriously affect the fatigue performance of the tubing, and the tubing was placed in service, but the fatigue life was lowered by the owner to allow for this pitting.

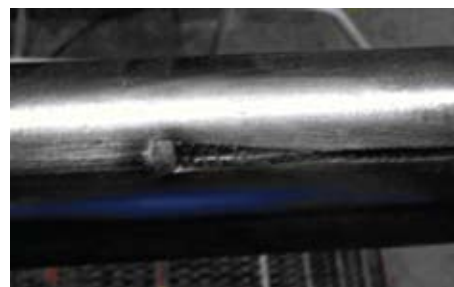
A 1.25-in. string that had performed an acid job in North Louisiana was run through the system. Acid pitting and some wall loss was found in the bottom 2000-ft of the string. Further, there were several shallow (< 10% deep) gouges (Figure 9) found, and these were removed by sanding, so that they could not act as initiation points for transverse fatigue cracks.

**Рисунок 9 – Канавка на бывшей в употреблении колонне ГТ**

**Figure 9 – Gouge found on used string. These are quite common, and easily removed**

We recommended removal of the bottom 2000 ft of the string because of the acid damage and corrosive wall loss. In cases where acid is run through CT strings, it is also essential to neutralize the acid immediately with an alkaline solution, or the acid will congregate in small puddles at the bottom of each wrap the string, and cause severe pitting at these locations. This has come to be known as “storage corrosion” and was first reported when inspection devices were first used in the North Sea.

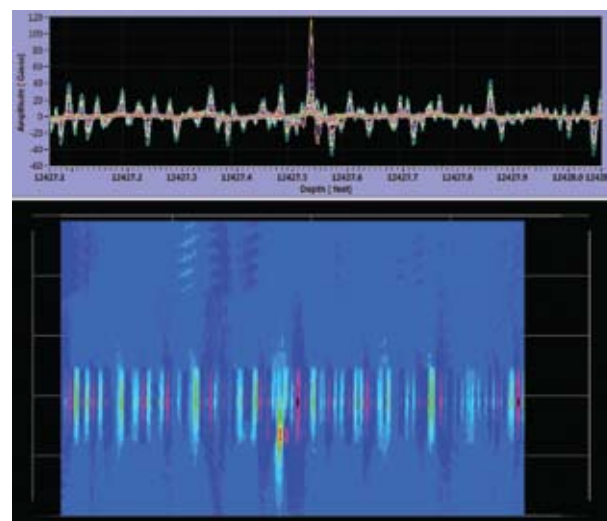
The zoom of the MFL from a gouge such as that shown in Figure 9 is presented in figure 10. This screen capture also shows the magnetic noise from the seam weld (mainly green). The upper trace is MFL from several sensors. Lower trace also shows a 360 deg scan around the tube, with the imperfection location, and some MFL that is believed to be from the seam weld.

**Рисунок 10 – Предельный порог чувствительности РМЛ к идентификации канавки в районе 3788 м**

**Figure 10 – Gouge MFL breaking threshold at 12427-ft**
