МИКРОБИОЛОГИЧЕСКАЯ КОРРОЗИЯ (МБК) ПРИ ЭКСПЛУАТАЦИИ И ПРОИЗВОДСТВЕ ГИБКИХ НКТ

MICROBIAL INFLUENCED CORROSION (MIC) IN COILED TUBING OPERATIONS AND MANUFACTURING

Х. Б. (Берни) ЛУФТ, кандидат технических наук, профессиональный инженер, компания Trican Well Service Ltd.
H. B. (Bernie) LUFT, PhD, P.Eng, Trican Well Service Ltd.

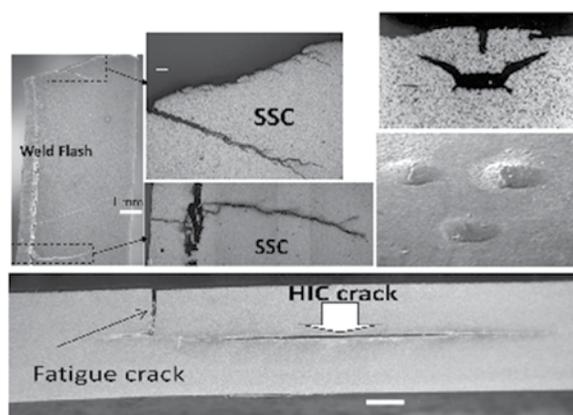
Рисунок 3 – Повреждения от воздействия H_2S в гибких НКТ (сульфидное растрескивание под напряжением – вверху слева, вспучивание – вверху справа, водородное растрескивание – внизу)

Figure 3 – H_2S Damage in Coiled Tubing (SSC top left, Blisters top right, HIC bottom)
(Ref. Workshop on CT Technologies and Maintenance presented by Trican Well Service as a part of the 13th International Coiled Tubing Technologies and Well Intervention Conference, Moscow, 2012)

Anaerobic bacteria can also convert sulfate or sulfite into hydrogen sulfide (H₂S). In addition to the corrosion rate effects by the formation of FeS discussed above, H₂S in combination with H₂O, can result in any of the well known forms of material degradation under sour conditions such as hydrogen embrittlement (HE), hydrogen induced cracking (HIC) including blistering and sulphide stress cracking (SSC) as illustrated in Fig. 3.

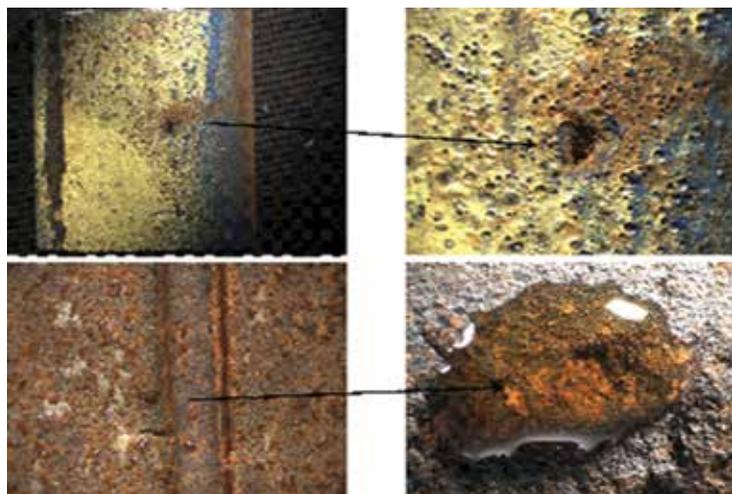
Рисунок 4 – Красновато-коричневые бугорки, или «туберкулы», образованные железоокисляющими бактериями
(см. семинар компании Trican Well Service в рамках 13-й Международной конференции «Колтюбинговые технологии и внутрискважинные работы», Москва, 2012 год)

Figure 4 – Reddish Brown Knoblike Mounds or “Tubercles” Formed by IOB Bacteria

бугорков (или «туберкул») ржавчины (оксида железа (Fe_2O_3) или $\text{Fe}(\text{OH})_3$) на гибких НКТ, что и продемонстрировано на рисунке 4. МБК с участием ЖОБ приводит к щелевой коррозии, ускоряет анодную реакцию и может способствовать увеличению концентрации разрушительных ионов Cl^- .

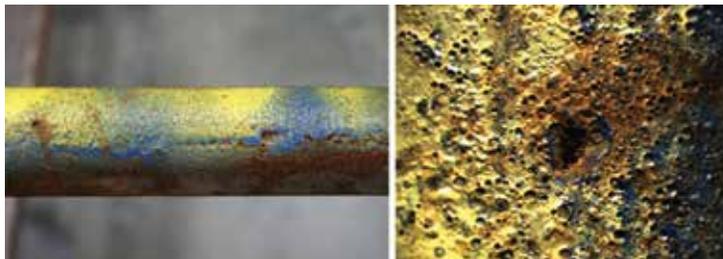
Рисунок 6 – Поврежденный участок гибкой НКТ с изображением крупной изолированной язвы на фоне гибкой трубы с незначительной в целом точечной коррозией
Figure 6 – CT Failure Specimen Showing Major Isolated Pits Among a Generally Minor Pitted CT

Визуальный осмотр наружной поверхности поврежденного участка длиной порядка 1,5 м показал всего лишь незначительную точечную коррозию, равномерно распределенную по всей поверхности гибкой НКТ, за исключением одного места с сильной коррозией, сконцентрированной в пределах нескольких сантиметров от отверстия (рисунок 6). Обратите внимание на признаки ранее образовавшихся бугорков вокруг большой изолированной язвы на фотографии справа, снятой крупным планом (рисунок 6).

vicinity of the pinhole (Fig. 6). Note the evidence of pre-existing tubercles surrounding a large isolated pit on the close-up photo on the right of Fig. 6.

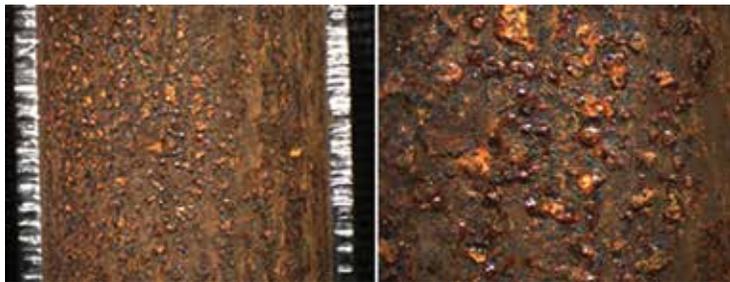
Рисунок 7 – Снимок крупным планом внутренней поверхности гибкой НКТ (слева) и более сильное увеличение этого же фото (справа)
Figure 7 – Close-Up of Inner CT Surface with Higher Magnification on Right

В результате осмотра внутренней поверхности гибкой НКТ были обнаружены следующие особенности, изображенные на рисунке 7. Обратите внимание на красновато-коричневую корку и наличие многочисленных бугорков. После очистки этих поверхностей были выявлены дополнительные подробности, продемонстрированные на рисунке 8. Кратерообразные структуры вокруг каждой из двух изолированных язв в центре этих микроснимков говорят о наличии МБК как первичного механизма точечной коррозии. Также было определено, что коррозионная язва в центре правой фотографии на рисунке 8 является сквозной.

Examination of the inner CT surface revealed the details illustrated in Fig. 7. Note the reddish-brown scale and presence of numerous tubercles. After cleaning these surfaces, further details were revealed as illustrated in Fig. 8. The moon-cratered morphology surrounding each of the two different isolated pits in the centre of these micrographs suggests the presence of MIC as the primary corrosion pitting mechanism. It was also determined that the pit in the centre of the right side photo of Fig. 8, completely penetrated the wall.

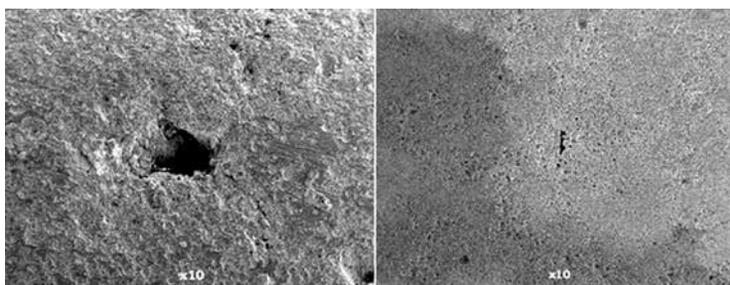
Рисунок 8 – Снимок крупным планом внутренней поверхности около сквозной язвыны после очистки и травления (10-кратное увеличение) (см. семинар компании Global Tubing в рамках 11-й Международной конференции «Колтюбинговые технологии и внутрискважинные работы», Москва, 2010 год)
Figure 8 – Close-Up of Inner Surface at Wall Penetrating Pit After Cleaning and Etching (Mag 10X) (Ref. Workshop on CT Technologies and Maintenance presented by Global Tubing as a part of the 11th International Coiled Tubing Technologies and Well Intervention Conference, Moscow, 2010)

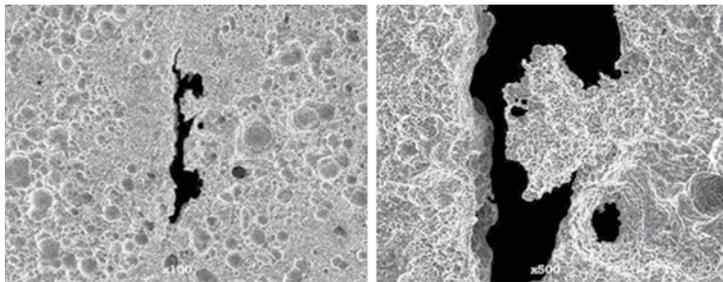
Рисунок 9 – Энергодисперсионные спектры сквозной коррозионной язвы на правой фотографии рисунка 8 (100-кратное увеличение – слева, 500-кратное увеличение – справа) (см. семинар компании Global Tubing в рамках 11-й Международной конференции «Колтюбинговые технологии и внутрискважинные работы», Москва, 2010 год)
Figure 9 – SEM Images of Wall-Penetrating Corrosion Pit on the Right Side of Fig. 8 (Mag 100X left, 500X right) (Ref. Workshop on CT Technologies and Maintenance presented by Global Tubing as a part of the 11th International Coiled Tubing Technologies and Well Intervention Conference, Moscow, 2010)

из образовавшихся ранее бугорков. Кроме того, наличие четко выраженного пика кислорода на энергодисперсионной спектрограмме свидетельствовало о том, что бактерии, связанные с данным повреждением, относятся к аэробной разновидности.

Even closer examination with a scanning electron microscope (SEM) was desirable to observe the pitting at much higher magnification. Figure 9 shows SEM images of the wall penetrating pit in the centre of the right of Fig. 8. It reveals yet another characteristic of MIC, namely the cavernous morphology of the pit(s) with the sharp and jagged edges. The moon-cratered appearance of the surface from pre-existing tubercles is clearly visible. Additionally, the presence of a distinct oxygen peak on the energy dispersive spectrograph (EDS) scan indicated that the bacteria associated with this failure were of the aerobic variety.

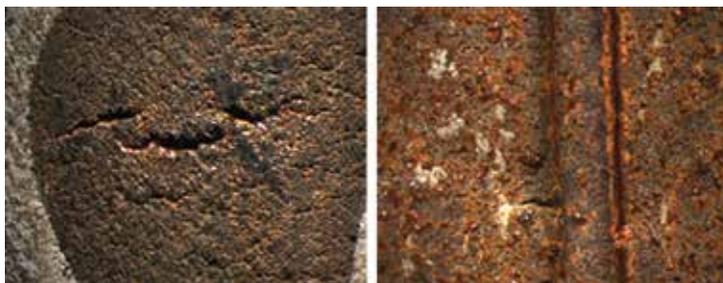
Рисунок 10 – Второе отверстие. Наружная поверхность – слева, внутренняя поверхность – справа. Обратите внимание на отверстие в виде хрупких изломов и наличие бугорков
Figure 10 – Pinhole at Second Location. External Surface on Left. Internal Surface on Right. Note Brittle Appearance of Pinholes and Presence of Tubercles

На левой (правой) фотографии рисунка 10 изображено второе отверстие на наружной (внутренней) поверхности трубы. Внутреннее отверстие расположено по левую сторону от заусенца (грата) продольного сварного шва. На первый взгляд, эти отверстия не проявляют типичных признаков усталостных трещин в пластичном материале гибкой НКТ, а именно: не имеют Y-образных концов. Также заметны те же красновато-коричневые бугорки, которые мы могли наблюдать на рисунке 7.

Figure 10 shows the second pinhole on the external and internal surfaces on the left and right side of the figure respectively. The internal pinhole is located just to the left of the longitudinal weld flash. An immediate observation is that these pinholes do not exhibit the usual appearance of a fatigue crack in a ductile CT material, namely a “Y” at the ends of the crack. Also visible are the same reddish brown tubercles that were observed at the first pinhole as illustrated in Fig. 7.

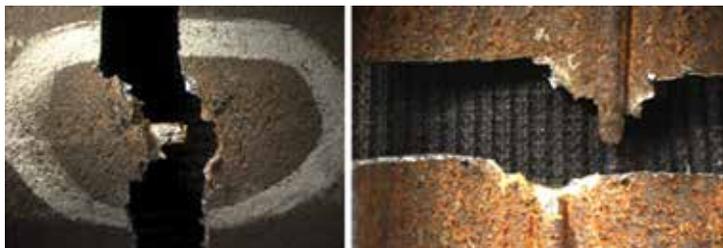
Гибкая НКТ со вторым отверстием была подвергнута испытанию на растяжение по всей длине трубы. Разрыв при растяжении отображен на рисунке 11. Отсутствие «губы среза» («губа среза» наблюдается при пластических изломах), зубчатые и острые края поверхности разрыва

Рисунок 11 – Структуры разрыва при растяжении. Наружная поверхность – слева, внутренняя поверхность – справа. Обратите внимание на хрупкие изломы, зубчатые края и отсутствие «губы среза» (см. семинар компании Global Tubing в рамках 11-й Международной конференции «Колтюбинговые технологии и внутрискважинные работы», Москва, 2010 год)
Figure 11 – Tensile Test Fracture Morphologies. External Surface on Left, Internal Surface on Right Note Brittle Appearance; Jagged Edges and Absence of Shear Lip
(Ref. Workshop on CT Technologies and Maintenance presented by Global Tubing as a part of the 11th International Coiled Tubing Technologies and Well Intervention Conference, Moscow, 2010)

являются четким свидетельством хрупкого излома. Было сделано предположение о водородной хрупкости материала трубы, вызванной выработкой сульфида водорода (H₂S) сульфатвосстанавливающими бактериями, уже упомянутыми в обсуждении механизмов МБК.

The CT specimen containing the second pinhole was subjected to a full body tensile test. The tensile test fracture is shown in Fig. 11. The absence of

shear lip (shear lip is observed in ductile fractures), jagged and sharp edges of the fracture surface is a clear indication of a brittle type failure. Hydrogen embrittlement was suspected from the production of hydrogen sulphide (H₂S) by SRB mentioned in the discussion of MIC mechanisms above.

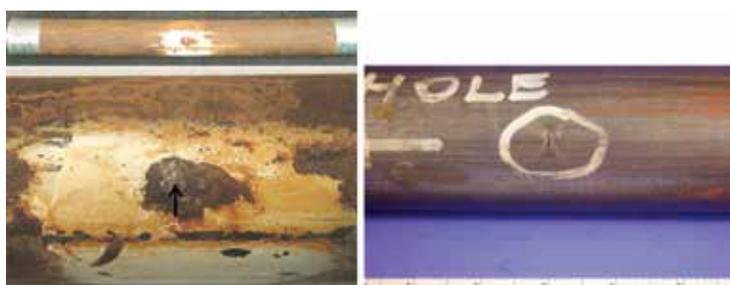
Рисунок 12 – Отверстия, расположенные в двух разных местах на внешней поверхности одной и той же гибкой трубы
Отверстие № 1 – слева, отверстие № 2 – справа
Figure 12 – Pinholes on the External Surfaces at 2 Different Locations Within the Same CT String
Pinhole #1 on Left, Pinhole #2 on Right

На рисунке 12 изображены два разных отверстия, которые были обнаружены на внешней поверхности данной колонны. Отверстие на фотографии слева мы обозначим как № 1, а отверстие на фотографии справа – как № 2. В обоих случаях имели место короткие поперечные трещины, при этом отверстие № 2 имело Y-образные концы, характерные для пластических усталостных трещин, в то время как отверстие № 1 таких признаков не проявляло. На поверхности вокруг отверстия № 1 можно наблюдать участки с коркой черного цвета на фоне преимущественно красновато-коричневой корки, в то время как отверстие № 2 не проявляло непосредственных признаков деятельности аэробных или анаэробных бактерий.

Figure 12 shows two different pinholes that were found on the external surfaces of this string that we shall identify as pinhole #1 on the left and pinhole #2 on the right of this figure. Both were short transverse cracks with pinhole #2 exhibiting signs of the characteristic “Y” ends of a ductile fatigue crack whereas these signs were not apparent in pinhole #1. Patches of black colored scale interspersed within a predominantly reddish-brown scale can be seen surrounding pinhole #1 whereas pinhole #2 did not immediately betray the possible presence of either aerobic or anaerobic bacteria activity.

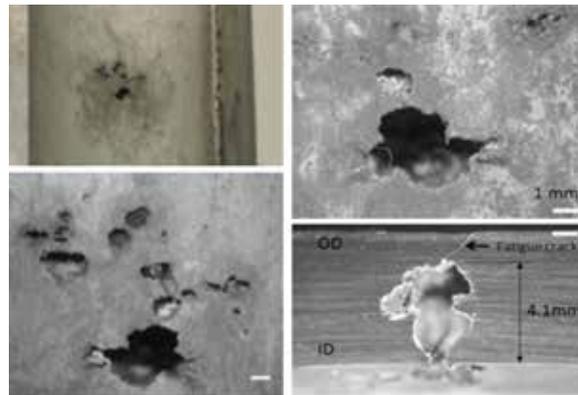
Более тщательное обследование отверстия № 1. Внутренняя поверхность гибкой НКТ после травления обнаружила изолированное скопление язвин (рисунок 13), наиболее крупная из которых ассоциировалась с отверстием № 1. На этом рисунке также представлено поперечное сечение язвы глубиной 4,1 мм, что составляет ~80% от общей толщины стенки. Усталостная трещина в конечном счете распространилась через оставшуюся часть стенки и образовала протекающее отверстие.

Рисунок 13 – Внутренний макроснимок отверстия № 1 после травления с целью удаления продуктов коррозии (толщина стенки 5,2 мм)

Figure 13 – Internal Macrograph of Pinhole #1 after Pickling to Remove Corrosion Products (5.2 mm WT)

Closer Examination of Pinhole #1: The internal CT surface after pickling showed an isolated cluster of pits (Fig. 13), the largest of which was associated with pinhole #1. This figure also shows a cross section through the pit that measured 4.1 mm deep or ~80% of the wall thickness. A fatigue crack ultimately propagated through the remaining ligament to form a leaking pinhole.
